Estudio Hidromorfológico en el río Santiago

Región Amazonas
Provincia de Condorcanqui
Distrito Río Santiago

Año 2023

“ESTUDIO HIDROMORFOLÓGICO EN EL RÍO SANTIAGO”

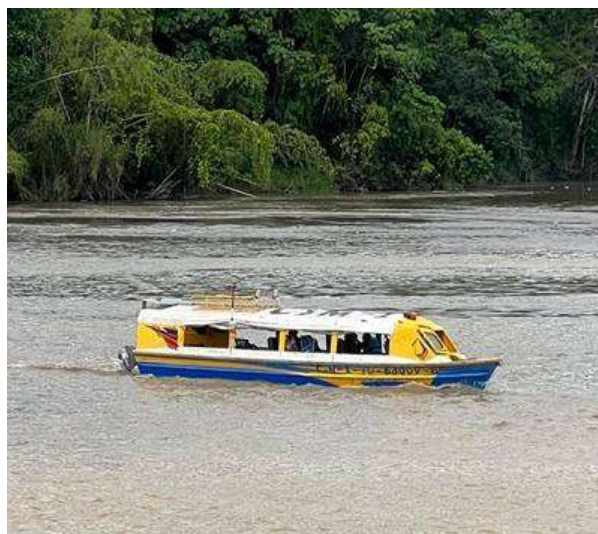
Figura 2. Fotografía de deslizador 1 (batimetría)

DOS (2) deslizadores de aluminio con cabina cerrada y motor fuera de borda dedicados exclusivamente para realizar los trabajos de batimetría y DOS (2) deslizadores de aluminio sin cabina y motor fuera de borda para los trabajos de aforos, topografía, transporte de equipos y logística de acuerdo con las siguientes imágenes:

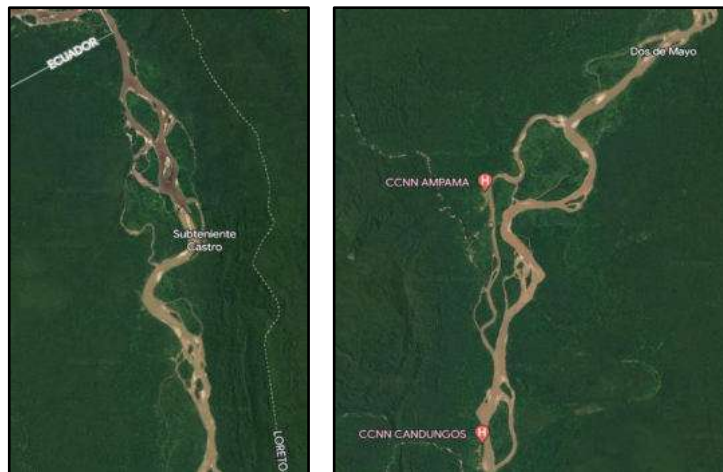
Figura 6. Sector Trezado

En la parte fronteriza presenta una tendencia trezada, generando gran cantidad de islas y canales secundarios como lo es aguas abajo del P.V. Cahuide y en la C.N. Ampama.

- ✓ Sectores trezados (P.V. Cahuide – C.N. Ampama)

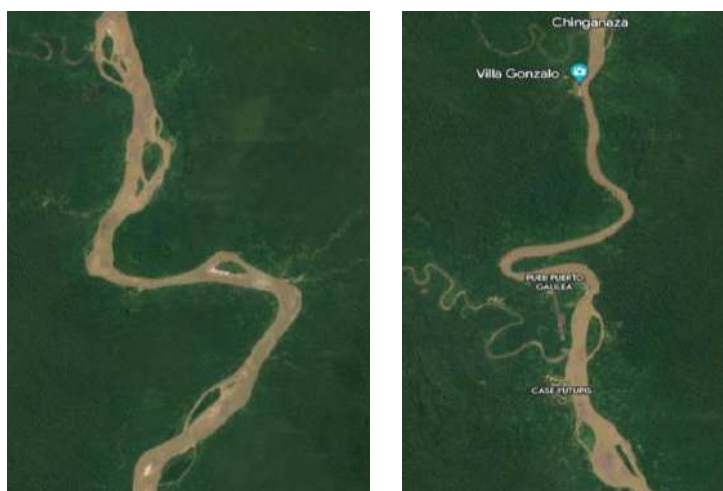
Figura 7. Sector Multicanal Meándrico

- ✓ Sector semimeándrico y multicanal (C.N. Soledad – C.P. La Poza)

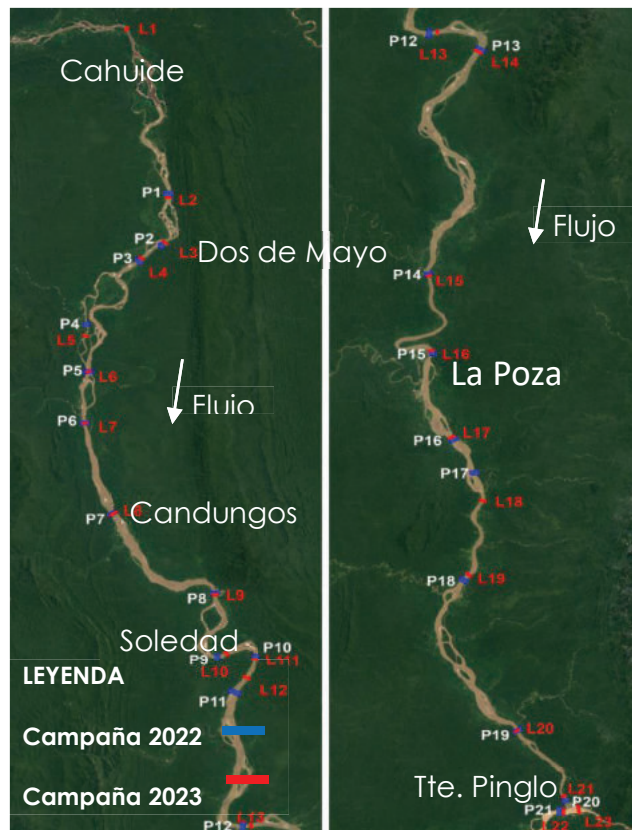
Figura 11. Transectos efectuados con ADCP campañas 2022 y 2023)

Tras haber efectuado las mediciones en ambas campañas se obtuvo como resultado la comprensión del caudal y los flujos primario y secundario en la cuenca del río Santiago, en las siguientes figuras se indican los transectos efectuados en cada campaña siendo P1 el primer corte efectuado en la campaña de vaciante 2022 y L1 el primer corte efectuado en la campaña de creciente 2023:

La Figura 1 muestra las secciones en las que se usaron el ADCP para describir el caudal y el flujo primario y secundario para las campañas del 2023 y 2022.

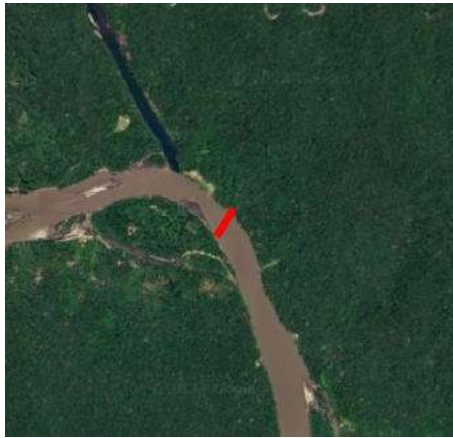
P.V. CAHUIDE

Esta sección se encuentra aguas debajo de una curva generando que las velocidades promediadas en la vertical sean velocidades mayores al centro de la sección transversal, de hasta 300 cm/s. La sección transversal muestra mayor erosión en la margen izquierda del río, teniendo profundidades de hasta 6 metros. En colores se observa la magnitud de la velocidad en cm/s, donde rojo es mayor velocidad, y azul menor velocidad. De acuerdo con ese patrón, se observa que las velocidades son mayores al medio del canal, teniendo velocidades menores en la margen izquierda. Los vectores muestran el flujo transversal, es decir como el agua recircula (esto se obtiene realizando una descomposición de los vectores tridimensionales, usando el software VMT, Parsons et al, 2013). Se observa velocidades hacia la margen derecha cerca al fondo del canal, mostrando la capacidad del río de transportar sedimentos desde la parte externa (margen izquierda) hacia el banco interno (margen derecha). Es por este flujo que existe una sedimentación importante en los ríos meándricos.

La Figura 2 muestra la sección L1 que se encuentra aguas debajo de una curva sección 1 corresponde a la campaña del 2023, el cual se encuentra en la salida de la curva (aguas arriba). Las velocidades promediadas en la vertical muestran velocidades mayores al centro de la sección transversal, de hasta 300 cm/s. La sección transversal muestra mayor erosión en la margen izquierda del río (teniendo profundidades de hasta casi 7 metros). En colores se observa la magnitud de la velocidad en cm/s, donde rojo es mayor velocidad, y azul menor velocidad. De acuerdo a ese patrón, se observa que las velocidades son mayores al medio del canal, teniendo velocidades menores en la margen izquierda. Para efectos de migración de las márgenes, es muy importante las gradientes de velocidades altas a bajas (Abad et al. 2022). Los vectores muestran el flujo

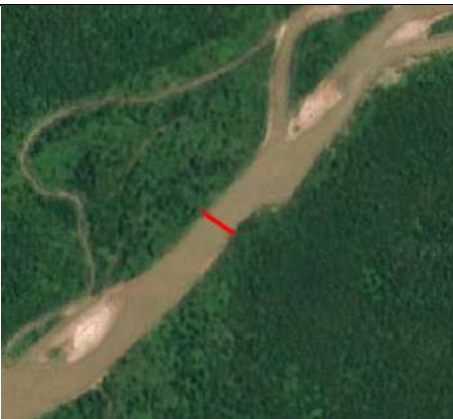
C.N. DOS DE MAYO

Esta sección, por encontrarse en un tramo recto (baja sinusidad), tiene velocidades promediadas en la vertical concentradas al medio del canal, al igual que las máximas velocidades en la sección transversal. La sección transversal es casi homogénea.

La Figura 5 muestra la sección L4 donde por ser encontrarse en un tramo recto (baja sinusoidad), las velocidades promediadas en la vertical están concentradas al medio del canal, al igual que las máximas velocidades en la sección transversal. La sección transversal es casi homogénea.

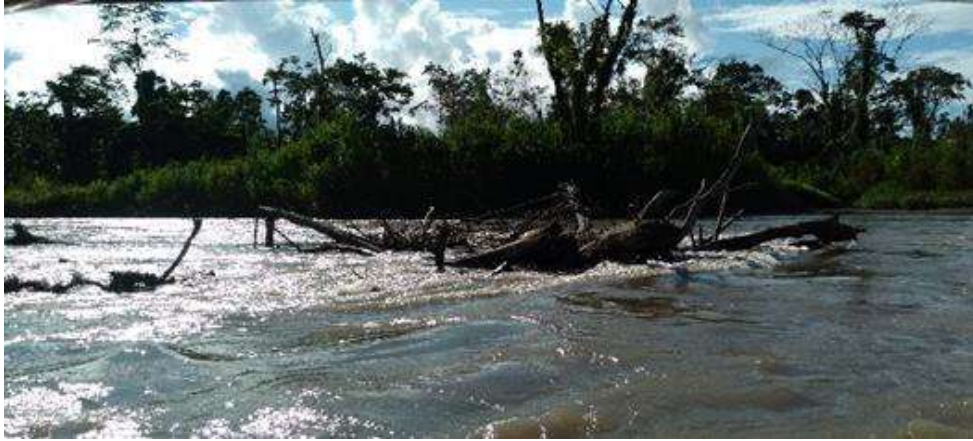
Figura 18. Fotografía 1 de palizada

La presencia de restos de árboles denominado "palizada" es un factor importante para la navegación, en época de creciente aumenta mucho la existencia de este peligro en toda la cuenca, dificultando mucho la navegación, especialmente en tramos estrechos, por otro lado, en época de vaciante disminuye considerablemente en el tramo desde la desembocadura hasta la C. N. Candungos, sin embargo, desde allí hasta la frontera su existencia sigue siendo un peligro innato a la navegación.

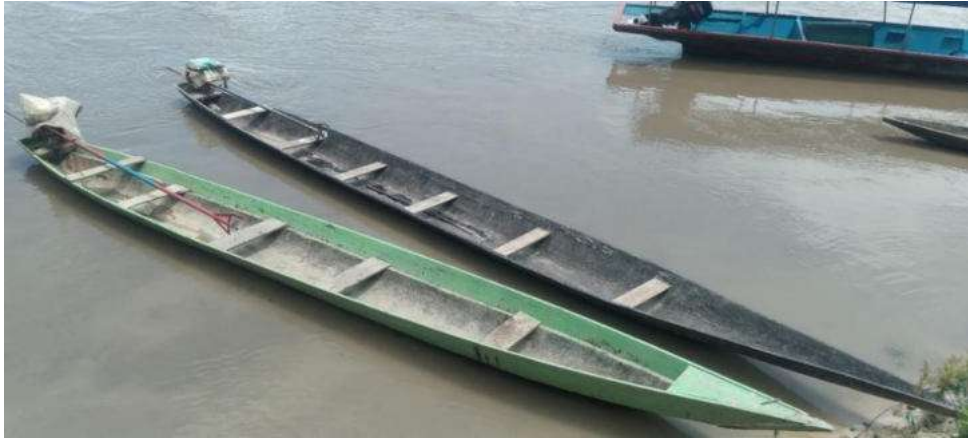
Figura 20. Embarcaciones tipo peque peque

Son pequeñas embarcaciones de madera producidas de forma artesanal y la mayoría propulsadas con motor. Son utilizadas para el transporte de personas y mercancías en distancias cortas, sin embargo, su inestabilidad representa un riesgo ya que ante condiciones poco adversas son muy propensas a sufrir accidentes.

A lo largo de la cuenca del río Santiago se ha contabilizado aproximadamente 1 079 embarcaciones de este tipo las cuales logran transportar hasta 500 kilogramos entre personas y carga.

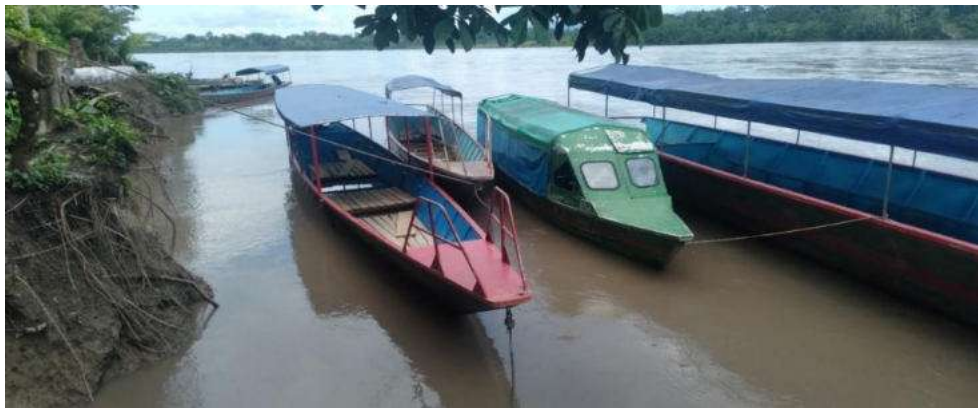
Figura 21. Embarcaciones tipo Chalupa

Son embarcaciones medianas, elaboradas de metal y propulsadas con 1 o 2 motores fuera de borda. Son dedicadas principalmente para el transporte de personas a lo largo de la cuenca.

En su forma son diversas, existen con cabinas cerradas o abiertas, asientos personales o múltiples, todo de acuerdo a sus usos y necesidades. Se ha contabilizado un aproximado de 27 embarcaciones de este tipo, las cuales pueden transportar hasta 4 toneladas de carga como máximo.

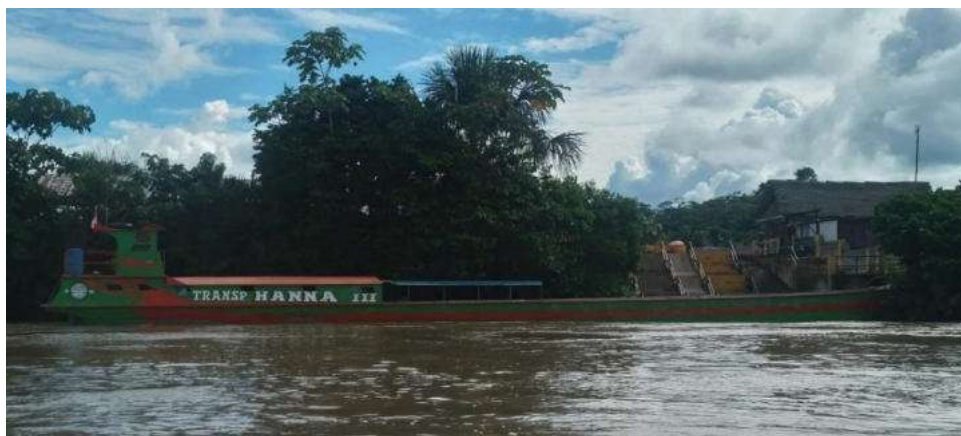
Figura 22. Embarcación tipo Ponguero

Generalmente son utilizadas para el transporte de mercancías en gran volumen y a largas distancias.

Se ha logrado identificar hasta 5 embarcaciones de este tipo, las cuales logran transportar hasta 35 toneladas de carga en óptimas condiciones con un calado máximo de 3 pies.

Cabe resaltar que, la embarcación HANNA III, embarcación con mayores dimensiones, tiene tránsito para la época de creciente en el cual puede transportar 35 toneladas hasta la CC. NN. Candungos con 3 pies de calado y aguas arriba hasta la frontera con el Ecuador puede transportar 20 toneladas con 2.5 pies de calado. En época de vaciante puede transportar 15 toneladas hasta el CC. PP. La Poza con 2 pies de calado.

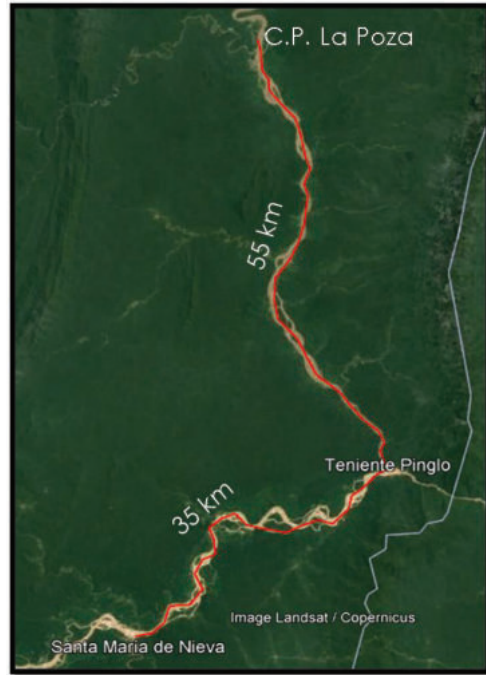
Figura 23. Ruta Santa María de Nieva – C.P. La Poza

Significa la ruta predominante para el comercio en el río Santiago, esta vía fluvial conecta la Ciudad de Santa María de Nieva en el río Alto Marañón con el Centro Poblado La Poza en un recorrido de 90 kilómetros, efectuado diariamente por chalupas y pongueros para el transporte de personal y carga.

Es la ruta más transitada, desde la ciudad de Santa María de Nieva zarpan aproximadamente entre 5 a 6 lanchas por día

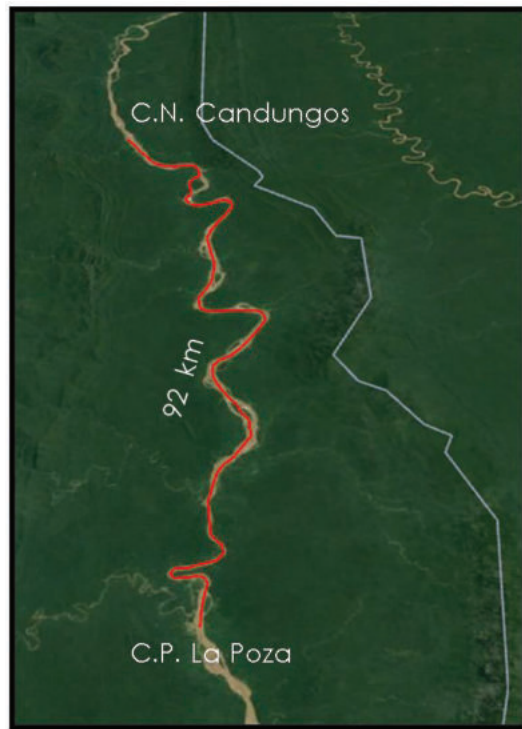
Figura 24. Ruta C. P. La Poza – C.N. Candungos

Es una ruta secundaria con poco tránsito, como máximo una vez al día en buenas condiciones de pasajeros.

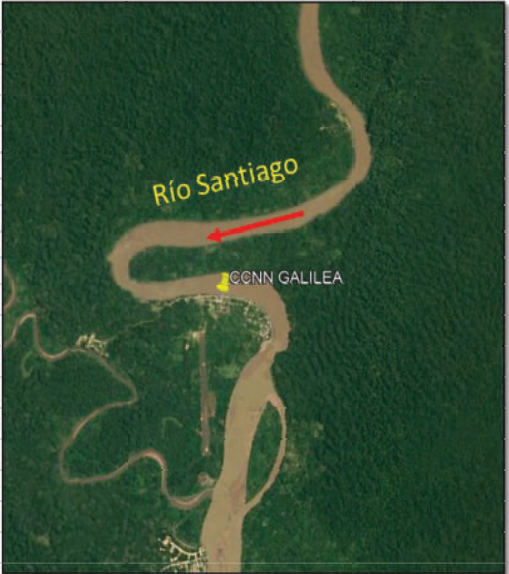
Tipo de solución	FIJA			
Equipo utilizado:				
TRIMBLE NET R9	5509R50045 MASTER			
TRIMBLE R8-4	5316434131 REMOTA			
Descripción				
<p>La estación GALILEA se encuentra ubicada en el margen derecha del río Santiago, en la plaza de armas de la localidad del mismo nombre. Es accesible por vía fluvial desde la ciudad de Nieva. También posee aeródromo operativo con limitaciones.</p>				
Croquis

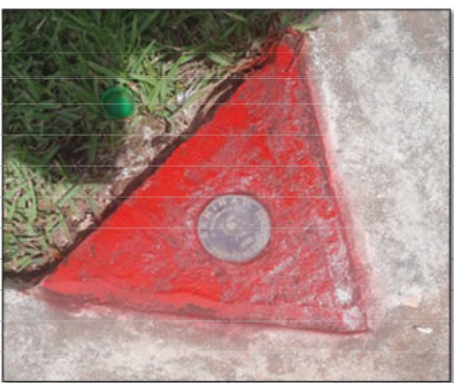
Características				
<p>Disco de bronce de 7cm \varnothing y 0.5cm de espesor empotrada en un bloque de concreto, en el vértice de una de las jardineras de dicha plaza según se muestra en la fotografía siguiente:</p>

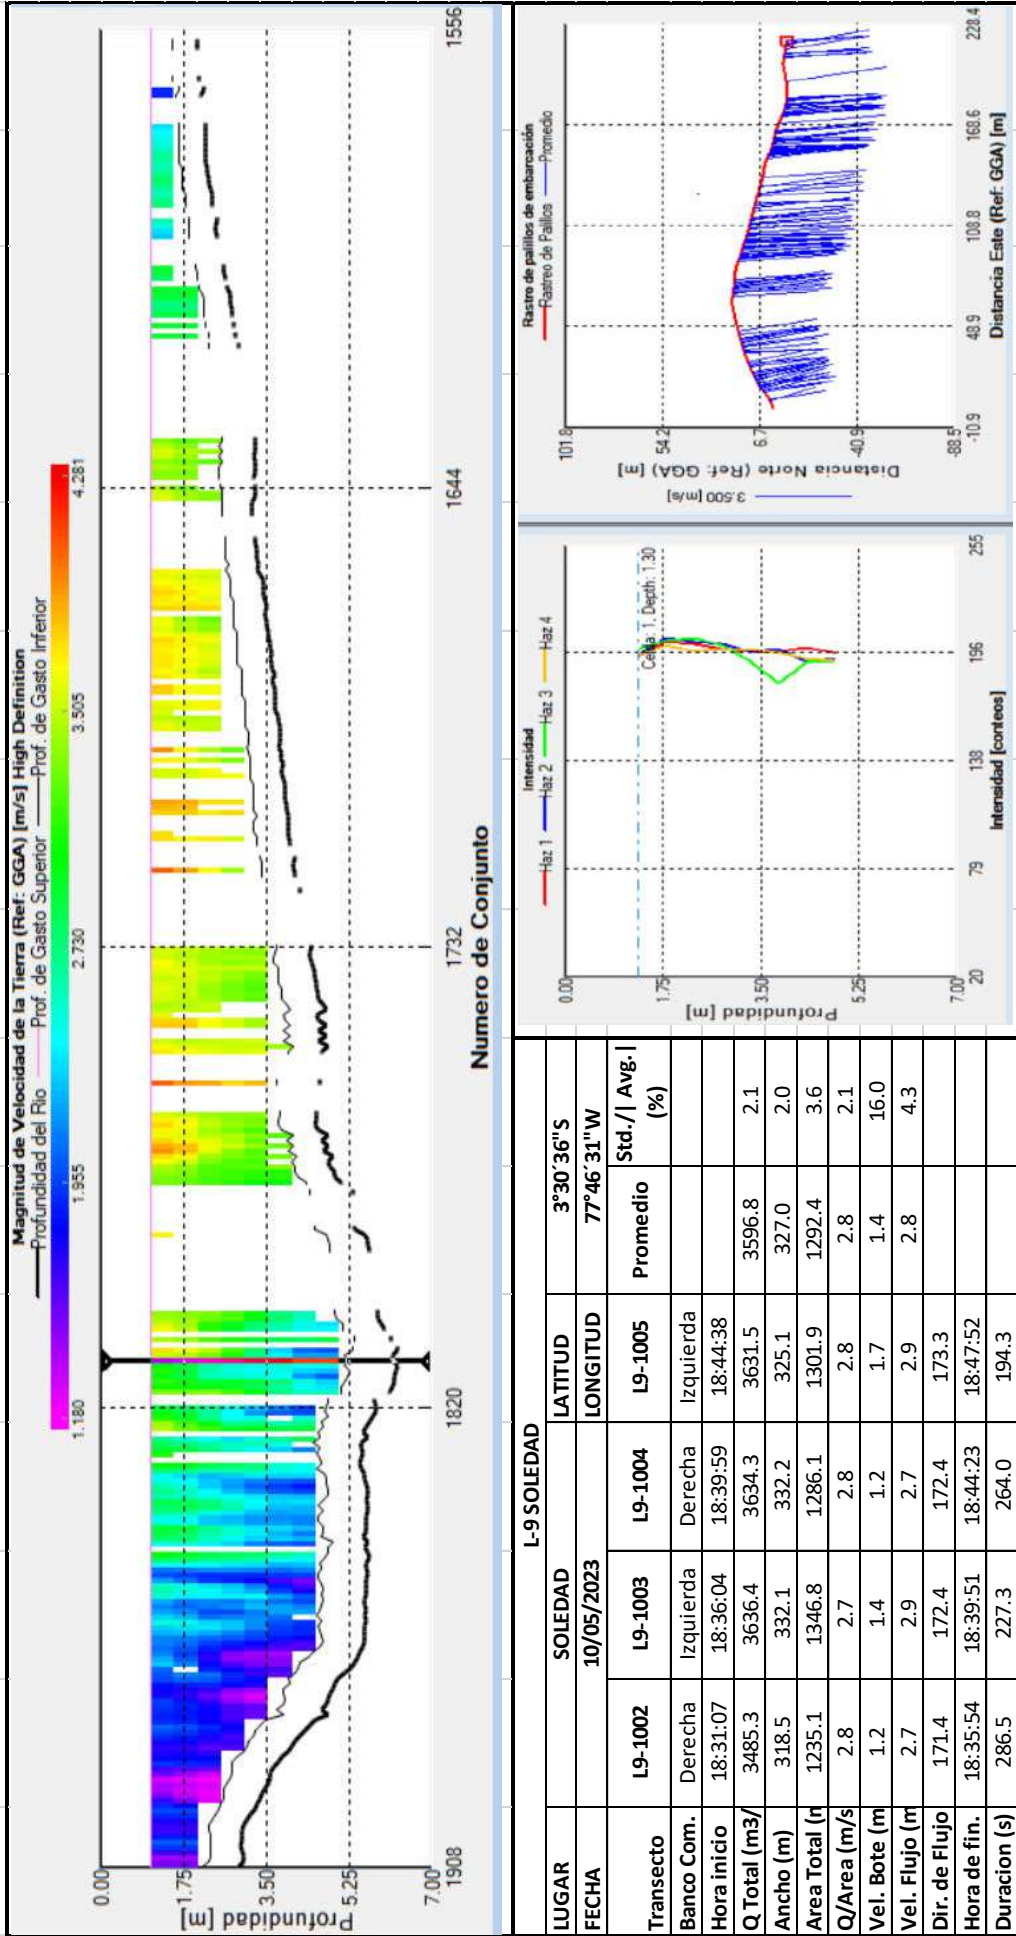
9. Medición realizada en un punto próximo a la Comunidad Nativa Soledad

LUGAR		SOLEDAD		LATITUD		LONGITUD	
FECHA		10/05/2023		3°30'36"S		77°46'31"W	
Transecto		L9-1002	L9-1003	L9-1004	L9-1005	Promedio	Std./ Avg. (%)
Banco Com.	Derecha	Izquierda	Izquierda	Derecha	Izquierda		
Hora inicio	18:31:07	18:36:04	18:39:59	18:39:59	18:44:38		
Q Total (m3/	3485.3	3636.4	3634.3	3631.5	3596.8	2.1	
Ancho (m)	318.5	332.1	332.2	325.1	327.0	2.0	
Area Total (m	1235.1	1346.8	1286.1	1301.9	1292.4	3.6	
Q/Area (m/s	2.8	2.7	2.8	2.8	2.8	2.1	
Vel. Bote (m	1.2	1.4	1.2	1.7	1.4	16.0	
Vel. Flujo (m	2.7	2.9	2.7	2.9	2.8	4.3	
Dir. de Flujo	171.4	172.4	172.4	173.3			
Hora de fin.	18:35:54	18:39:51	18:44:23	18:47:52			
Duración (s)	286.5	227.3	264.0	194.3

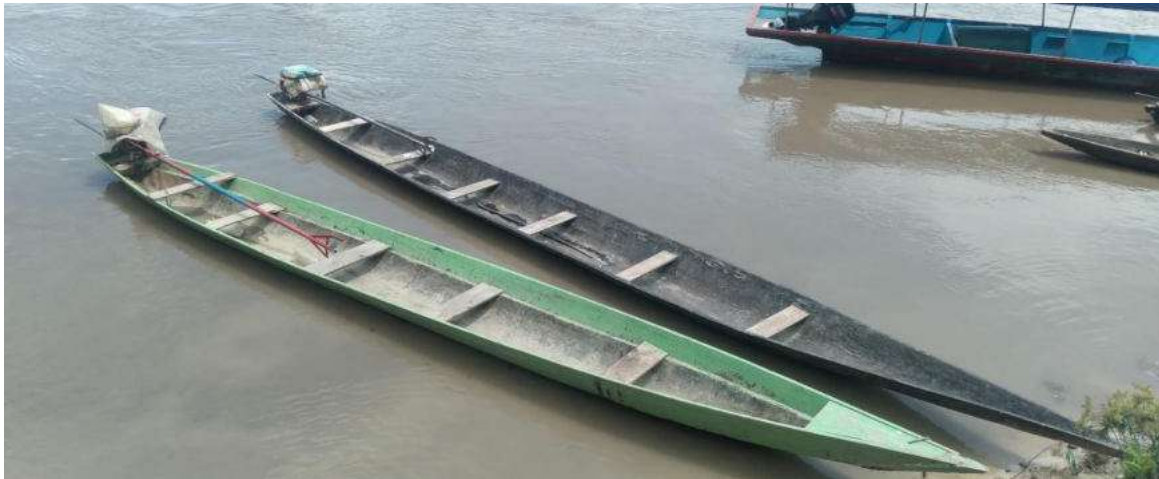
Embarcaciones de madera con motor Peque Peque

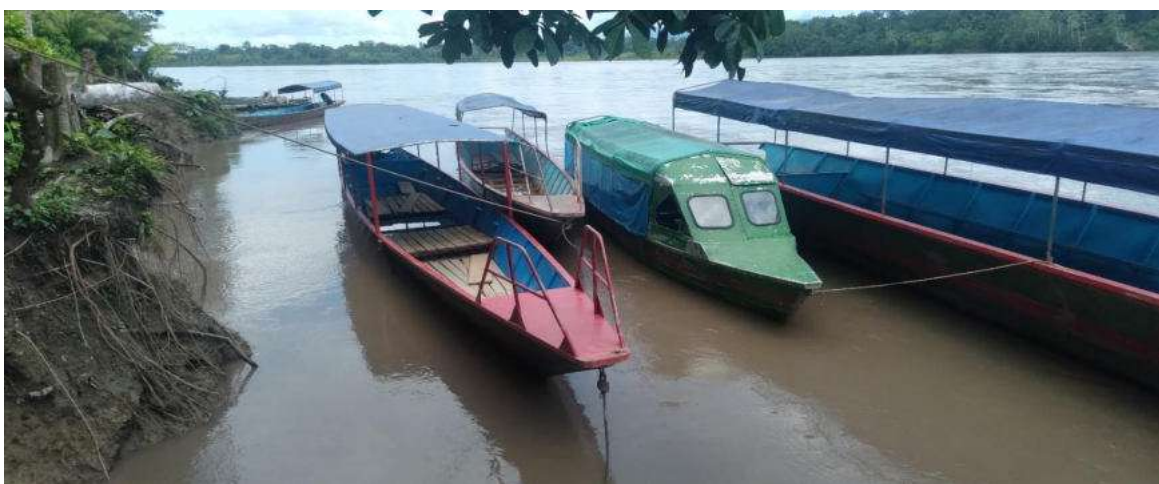
Embarcaciones de metal (chalupas/pongueros) con motor fuera de borda

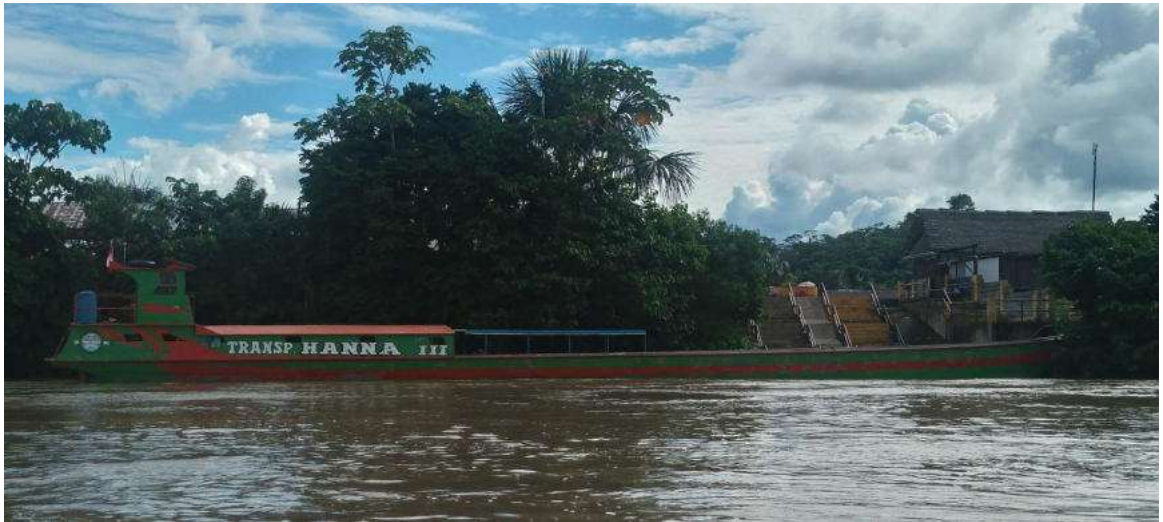
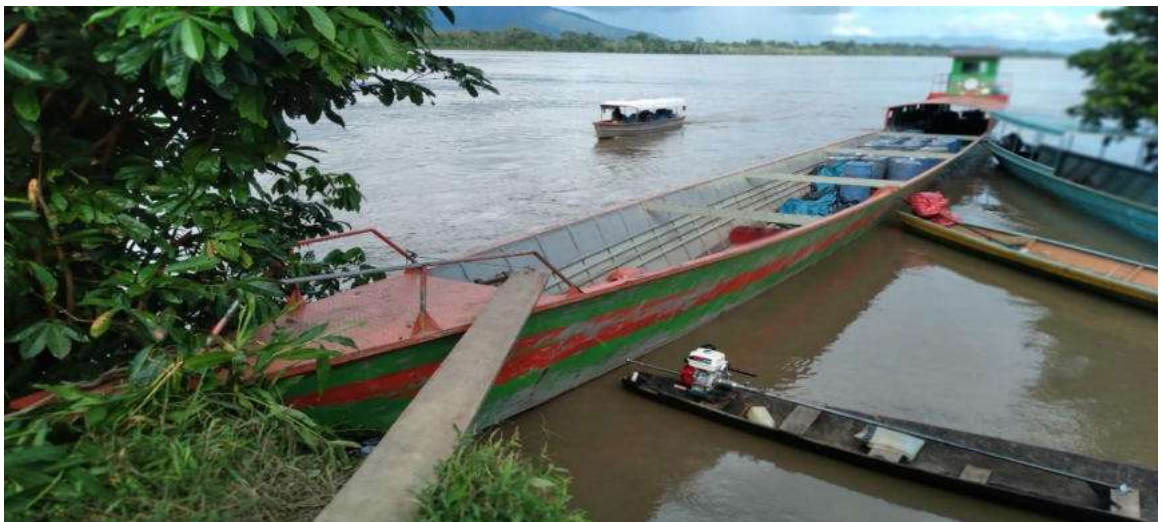
EMBARCACIÓN DE MAYOR TAMAÑO EN EL RÍO SANTIAGO

EN ÉPOCA DE CRECIENTE TRANSPORTA 35 TONELADAS HASTA LA COMUNIDAD NATIVA CANDUNGOS CON 3 PIES DE CALADO Y AGUAS ARRIBA HASTA LA FRONTERA 20 TONELADAS CON 2.5 PIES DE CALADO, DOS MOTORES DE 60 HP.

EN ÉPOCA DE VACIANTE 15 TONELADAS HASTA EL CENTRO POBLADO LA POZA CON 2 PIES DE CALADO.

PROPIETARIO O PATRÓN DE LA EMBARCACIÓN	Héctor Manuel Suñiga Barbosa		
NOMBRE DE LA EMBARCACIÓN	Sin Nombre	UBICACIÓN DE LA EMBARCACIÓN	Poblado Soledad
CARACTERÍSTICAS DE LA EMBARCACIÓN	ESLORA	37 metros	
	MANGA	3 metros	
	CALADO	3 pies	
TIPO DE CARGA	Variada		
TONELADAS DE CARGA	25 toneladas en época de creciente hasta el poblado candungos, de este punto 18 toneladas hasta la frontera		
LUGAR DE CONSTRUCCIÓN	Santa María de Nieva		
RUTA DE NAVEGACIÓN	Todo el río Santiago		
HORAS DE NAVEGACIÓN AL DÍA	8		
OTROS ASPECTOS RELEVANTES	un motor fuera de borda 60 HP
