Estudio Hidromorfológico en el río Santiago

Región Amazonas
Provincia de Condorcanqui
Distrito Río Santiago

Año 2023

“ESTUDIO HIDROMORFOLÓGICO EN EL RÍO SANTIAGO”

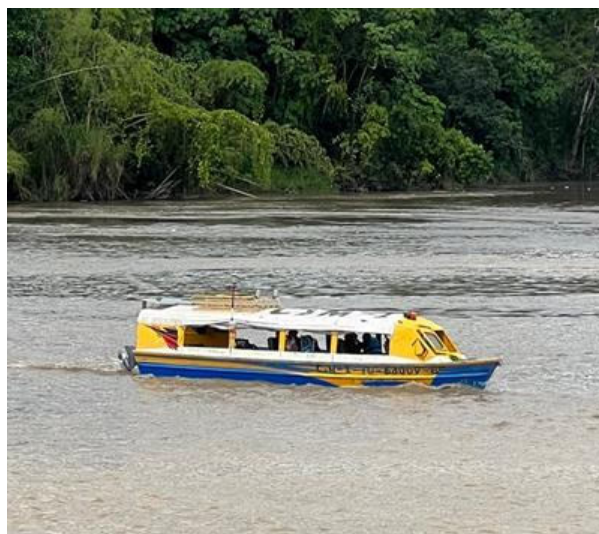
Figura 2. Fotografía de deslizador 1 (batimetría)

DOS (2) deslizadores de aluminio con cabina cerrada y motor fuera de borda dedicados exclusivamente para realizar los trabajos de batimetría y DOS (2) deslizadores de aluminio sin cabina y motor fuera de borda para los trabajos de aforos, topografía, transporte de equipos y logística de acuerdo con las siguientes imágenes:

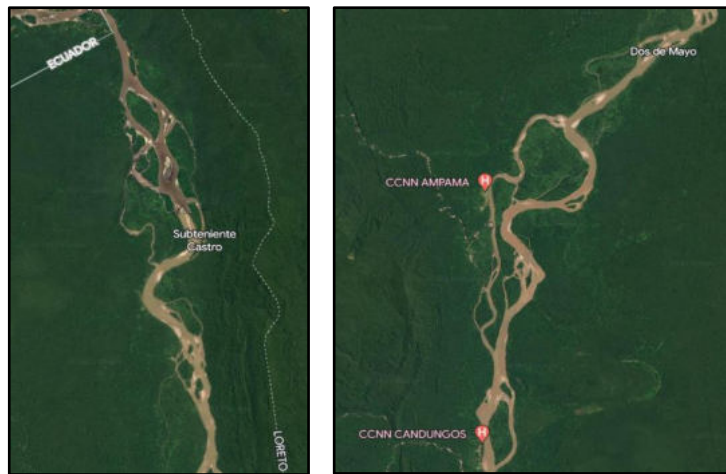
Figura 6. Sector Trezado

En la parte fronteriza presenta una tendencia trezada, generando gran cantidad de islas y canales secundarios como lo es aguas abajo del P.V. Cahuide y en la C.N. Ampama.

- ✓ Sectores trezados (P.V. Cahuide – C.N. Ampama)

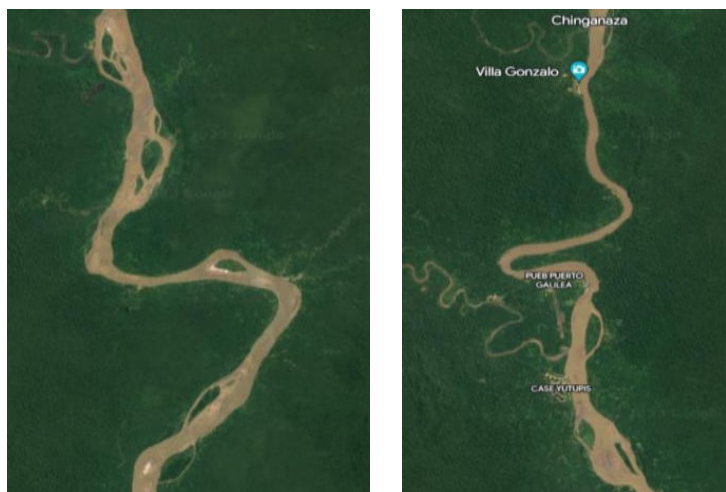
Figura 7. Sector Multicanal Meándrico

- ✓ Sector semimeándrico y multicanal (C.N. Soledad – C.P. La Poza)

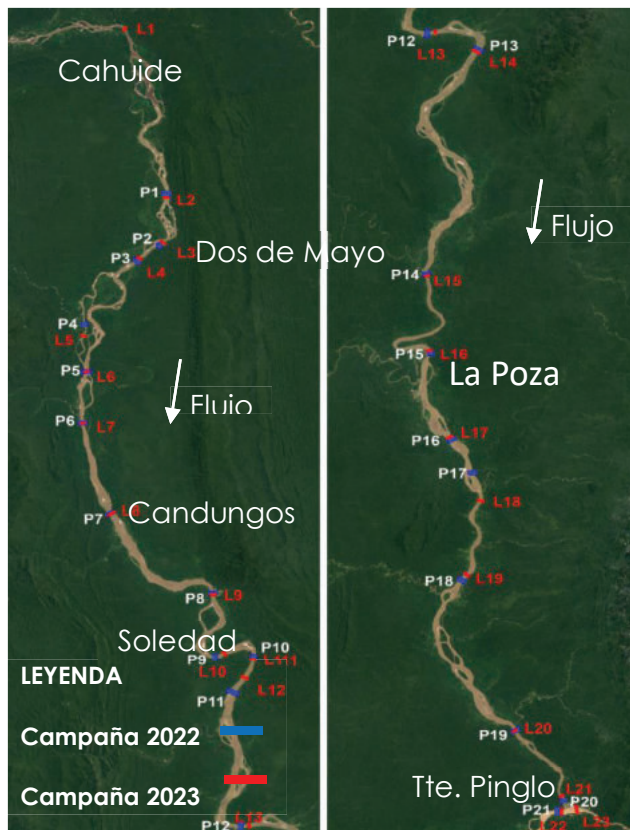
Figura 11. Transectos efectuados con ADCP campañas 2022 y 2023)

Tras haber efectuado las mediciones en ambas campañas se obtuvo como resultado la comprensión del caudal y los flujos primario y secundario en la cuenca del río Santiago, en las siguientes figuras se indican los transectos efectuados en cada campaña siendo P1 el primer corte efectuado en la campaña de vaciante 2022 y L1 el primer corte efectuado en la campaña de creciente 2023:

La Figura 1 muestra las secciones en las que se usaron el ADCP para describir el caudal y el flujo primario y secundario para las campañas del 2023 y 2022.

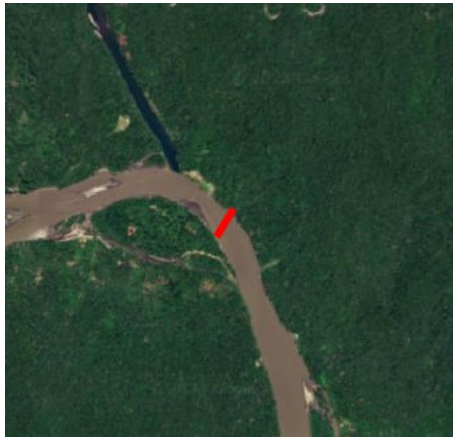
P.V. CAHUIDE

Esta sección se encuentra aguas debajo de una curva generando que las velocidades promediadas en la vertical sean velocidades mayores al centro de la sección transversal, de hasta 300 cm/s. La sección transversal muestra mayor erosión en la margen izquierda del río, teniendo profundidades de hasta 6 metros. En colores se observa la magnitud de la velocidad en cm/s, donde rojo es mayor velocidad, y azul menor velocidad. De acuerdo con ese patrón, se observa que las velocidades son mayores al medio del canal, teniendo velocidades menores en la margen izquierda. Los vectores muestran el flujo transversal, es decir como el agua recircula (esto se obtiene realizando una descomposición de los vectores tridimensionales, usando el software VMT, Parsons et al, 2013). Se observa velocidades hacia la margen derecha cerca al fondo del canal, mostrando la capacidad del río de transportar sedimentos desde la parte externa (margen izquierda) hacia el banco interno (margen derecha). Es por este flujo que existe una sedimentación importante en los ríos meándricos.

La Figura 2 muestra la sección L1 que se encuentra aguas debajo de una curva sección 1 corresponde a la campaña del 2023, el cual se encuentra en la salida de la curva (aguas arriba). Las velocidades promediadas en la vertical muestran velocidades mayores al centro de la sección transversal, de hasta 300 cm/s. La sección transversal muestra mayor erosión en la margen izquierda del río (teniendo profundidades de hasta casi 7 metros). En colores se observa la magnitud de la velocidad en cm/s, donde rojo es mayor velocidad, y azul menor velocidad. De acuerdo a ese patrón, se observa que las velocidades son mayores al medio del canal, teniendo velocidades menores en la margen izquierda. Para efectos de migración de las márgenes, es muy importante las gradientes de velocidades altas a bajas (Abad et al. 2022). Los vectores muestran el flujo

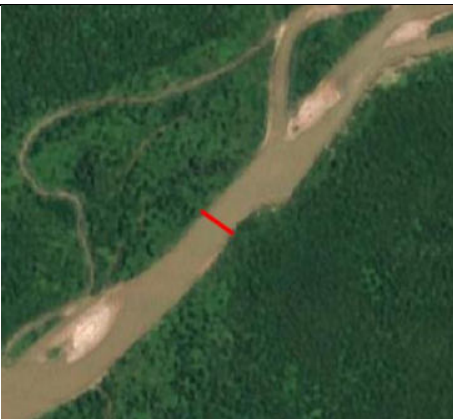
C.N. DOS DE MAYO

Esta sección, por encontrarse en un tramo recto (baja sinusidad), tiene velocidades promediadas en la vertical concentradas al medio del canal, al igual que las máximas velocidades en la sección transversal. La sección transversal es casi homogénea.

La Figura 5 muestra la sección L4 donde por ser encontrarse en un tramo recto (baja sinusoidad), las velocidades promediadas en la vertical están concentradas al medio del canal, al igual que las máximas velocidades en la sección transversal. La sección transversal es casi homogénea.

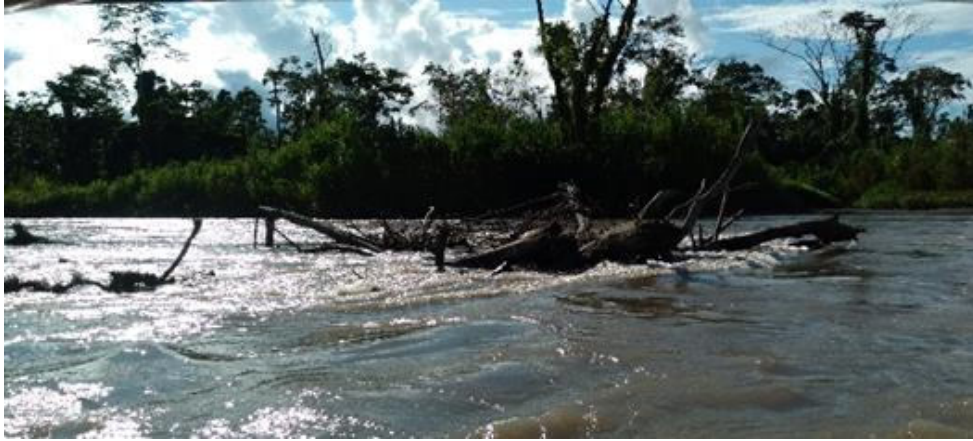
Figura 18. Fotografía 1 de palizada

La presencia de restos de árboles denominado "palizada" es un factor importante para la navegación, en época de creciente aumenta mucho la existencia de este peligro en toda la cuenca, dificultando mucho la navegación, especialmente en tramos estrechos, por otro lado, en época de vaciante disminuye considerablemente en el tramo desde la desembocadura hasta la C. N. Candungos, sin embargo, desde allí hasta la frontera su existencia sigue siendo un peligro innato a la navegación.

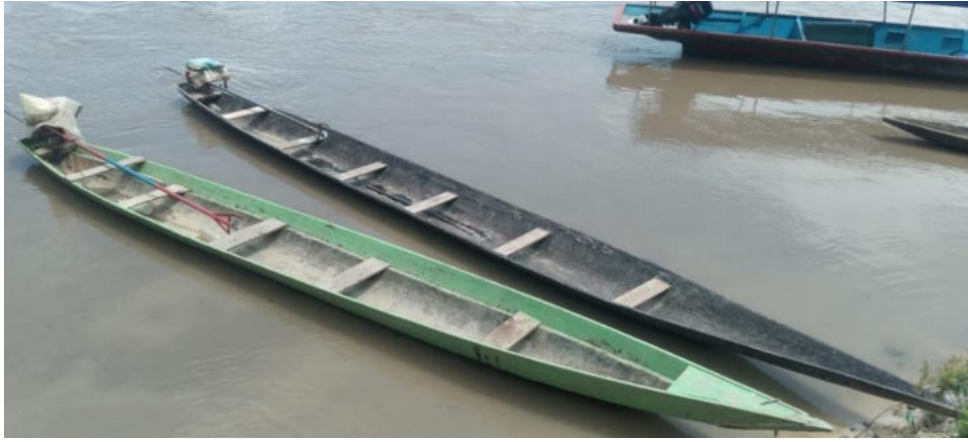
Figura 20. Embarcaciones tipo peque peque

Son pequeñas embarcaciones de madera producidas de forma artesanal y la mayoría propulsadas con motor. Son utilizadas para el transporte de personas y mercancías en distancias cortas, sin embargo, su inestabilidad representa un riesgo ya que ante condiciones poco adversas son muy propensas a sufrir accidentes.

A lo largo de la cuenca del río Santiago se ha contabilizado aproximadamente 1 079 embarcaciones de este tipo las cuales logran transportar hasta 500 kilogramos entre personas y carga.

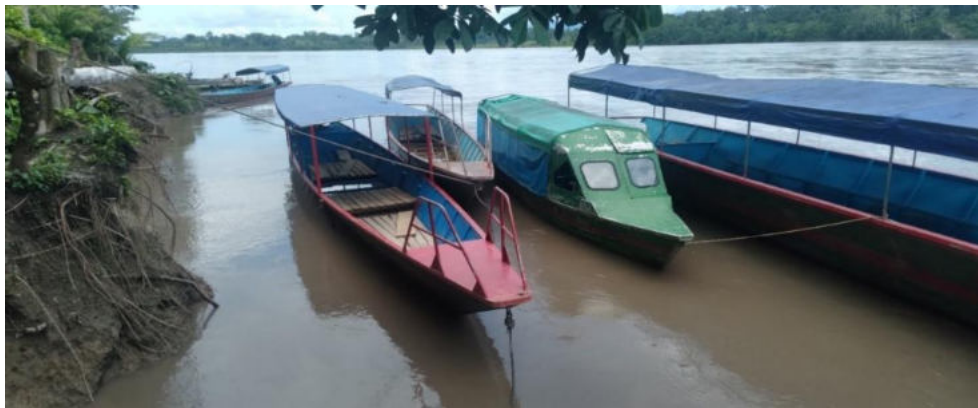
Figura 21. Embarcaciones tipo Chalupa

Son embarcaciones medianas, elaboradas de metal y propulsadas con 1 o 2 motores fuera de borda. Son dedicadas principalmente para el transporte de personas a lo largo de la cuenca.

En su forma son diversas, existen con cabinas cerradas o abiertas, asientos personales o múltiples, todo de acuerdo a sus usos y necesidades. Se ha contabilizado un aproximado de 27 embarcaciones de este tipo, las cuales pueden transportar hasta 4 toneladas de carga como máximo.

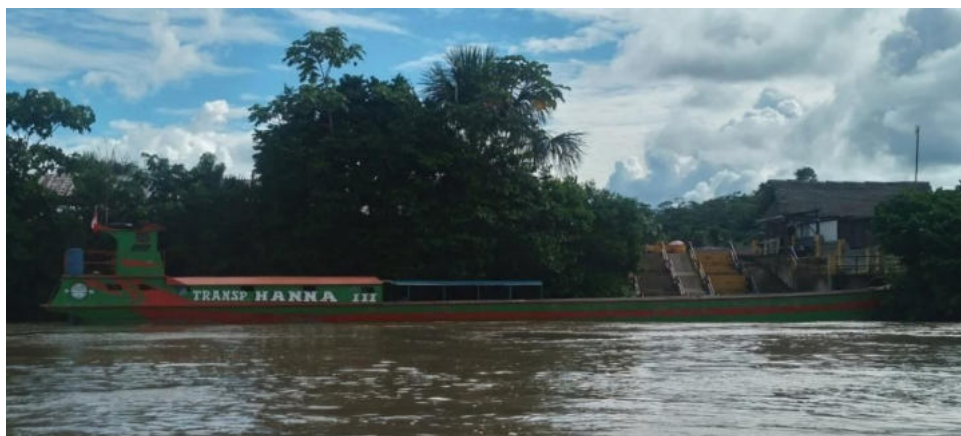
Figura 22. Embarcación tipo Ponguero

Generalmente son utilizadas para el transporte de mercancías en gran volumen y a largas distancias.

Se ha logrado identificar hasta 5 embarcaciones de este tipo, las cuales logran transportar hasta 35 toneladas de carga en óptimas condiciones con un calado máximo de 3 pies.

Cabe resaltar que, la embarcación HANNA III, embarcación con mayores dimensiones, tiene tránsito para la época de creciente en el cual puede transportar 35 toneladas hasta la CC. NN. Candungos con 3 pies de calado y aguas arriba hasta la frontera con el Ecuador puede transportar 20 toneladas con 2.5 pies de calado. En época de vaciante puede transportar 15 toneladas hasta el CC. PP. La Poza con 2 pies de calado.

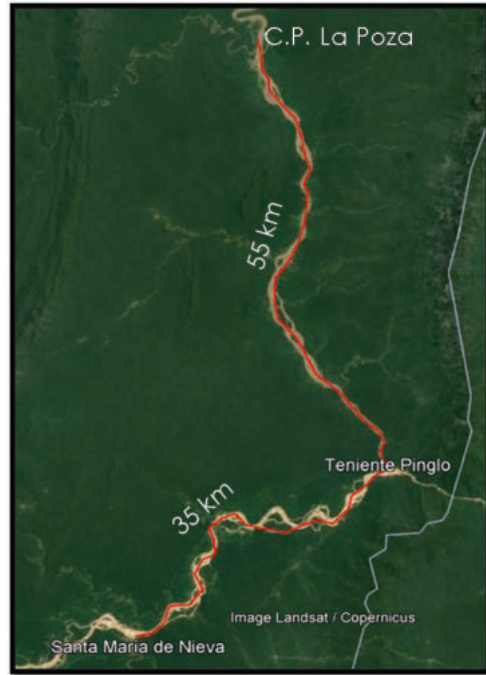
Figura 23. Ruta Santa María de Nieva – C.P. La Poza

Significa la ruta predominante para el comercio en el río Santiago, esta vía fluvial conecta la Ciudad de Santa María de Nieva en el río Alto Marañón con el Centro Poblado La Poza en un recorrido de 90 kilómetros, efectuado diariamente por chalupas y pongueros para el transporte de personal y carga.

Es la ruta más transitada, desde la ciudad de Santa María de Nieva zarpan aproximadamente entre 5 a 6 lanchas por día

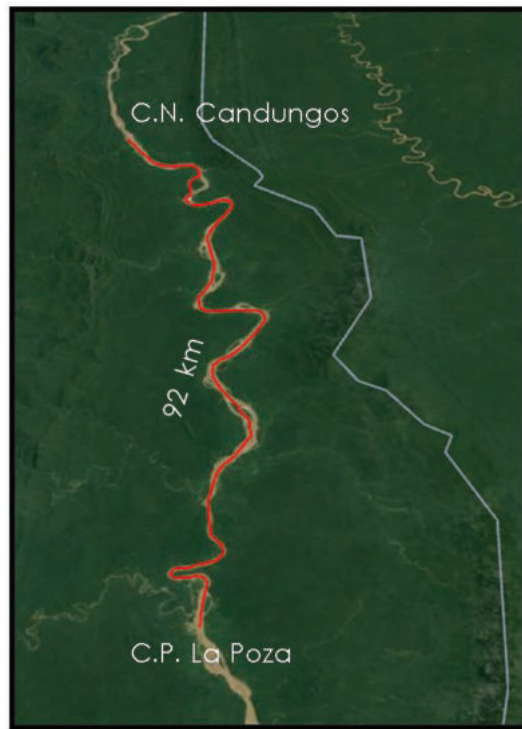
Figura 24. Ruta C. P. La Poza – C.N. Candungos

Es una ruta secundaria con poco tránsito, como máximo una vez al día en buenas condiciones de pasajeros.

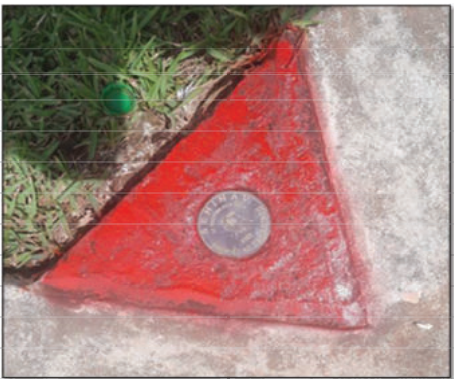
TRIMBLE NET R9	5509R50045 MASTER								
TRIMBLE R8-4	5316434131 REMOTA								
Descripción				Croquis					
<p>La estación GALILEA se encuentra ubicada en la margen derecha del río Santiago, en la plaza de armas de la localidad del mismo nombre. Es accesible por vía fluvial desde la ciudad de Nieva. También posee aeródromo operativo con limitaciones.</p>									
Características									
<p>Disco de bronce de 7cm Ø y 0.5cm de espesor empotrada en un bloque de concreto, en el vértice de una de las jardineras de dicha plaza según se muestra en la fotografía siguiente:</p>

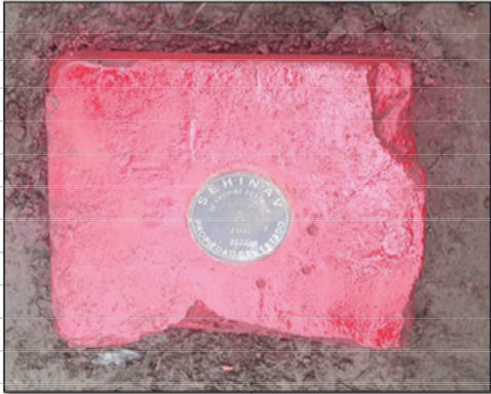
Equipo utilizado:				
TRIMBLE R8-4	5316434131 MASTER			
TRIMBLE R8 MODEL 3	5004413163 REMOTA			
Descripción				
<p>La estación CANDUNGOS se encuentra ubicada en la margen derecha del río Santiago, en la parte alta del talud ribereño a 3mts del lado izquierdo de un hospedaje, en la localidad del mismo nombre, accesible por vía fluvial desde Nieva.</p>				
Características		Croquis		
<p>Disco de bronce de 7cm Ø y 0.5cm de espesor empotrada en un bloque de concreto rectangular según se muestra en la fotografía siguiente:</p>

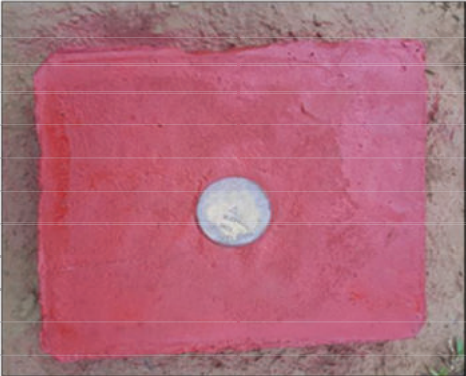
Equipo utilizado:				
TRIMBLE R8 MODEL 3	5004413163 MASTER			
TRIMBLE R8-4	5316434131 REMOTA			
Descripción				
<p>La estación SOLEDAD se encuentra ubicada en la margen izquierda del río Santiago, subiendo desde el embarcadero a 10 mts lado derecho se encuentra la planta ASPAAW(plan piloto de laminado de platano), a 1 mt antes de su vereda esta ubicado el Pto. , en la localidad del mismo nombre, Accesible por vía fluvial desde Nieva.</p>				
Características				
<p>Disco de bronce de 7cm Ø y 0.5cm de espesor empotrada en un bloque de concreto rectangular según se muestra en la fotografía siguiente:</p>

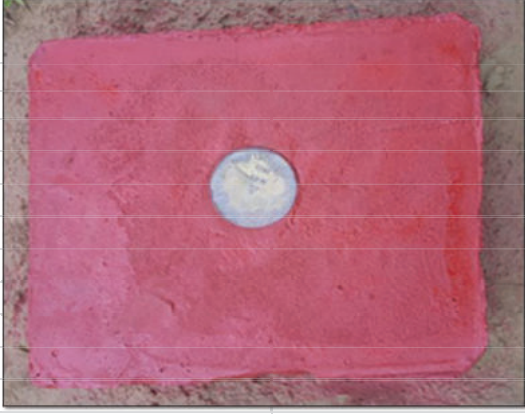
TRIMBLE R8-4 5316434131 MASTER					
TRIMBLE R8 MODEL 3 5014423557 REMOTA					
Descripción					
<p>La estación DOS DE MAYO se encuentra ubicada en la margen izquierda del río Santiago, en la parte alta del talud ribereño a 4 mts lado derecho , en la localidad del mismo nombre, Accesible por vía fluvial .</p>					
Características					
<p>Disco de bronce de 7cm Ø y 0.5cm de espesor empotrada en un bloque de concreto rectangular según se muestra en la fotografía siguiente:</p>

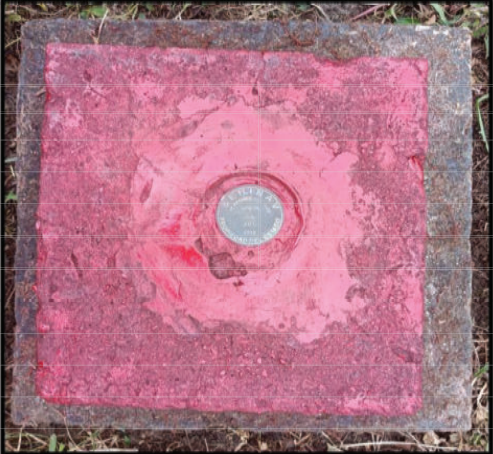
<p>La estación CAHUIDE se encuentra ubicada en la margen izquierda del río Santiago, en el extremo sur de una loza deportiva de concreto. Materializada en un bloque de concreto de sección cuadrada formando un paralelepipedo dividido en dos etapas la primera de ellas sobresale del suelo unos 15 cm teniendo con una sección de 50 x 50 cm; encima de la cual existe otro bloque de sección cuadrada de 30 x 30 cm y una altura de 20 cm .</p>					
Características

<p>Disco de bronce de 7cm Ø y 0.5cm de espesor empotrada en un bloque de concreto rectangular según se muestra en la fotografía siguiente:</p>					
Descrito por: T3 HID. Christian YATACO PAUCAR	Revisado T2 HID. Jaime GAMBOA Huamanñahui	Fecha 16/05/2023

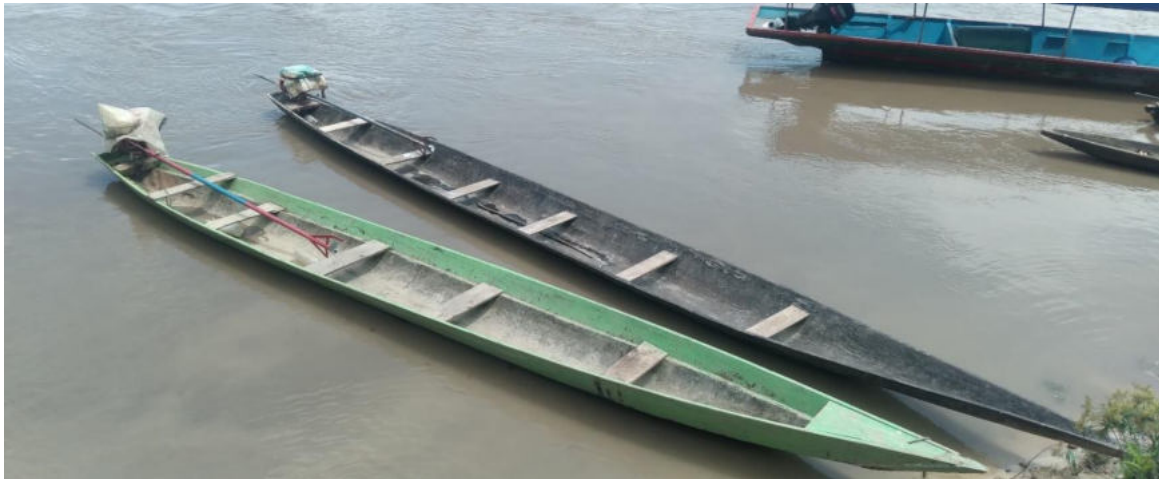
Embarcaciones de madera con motor Peque Peque

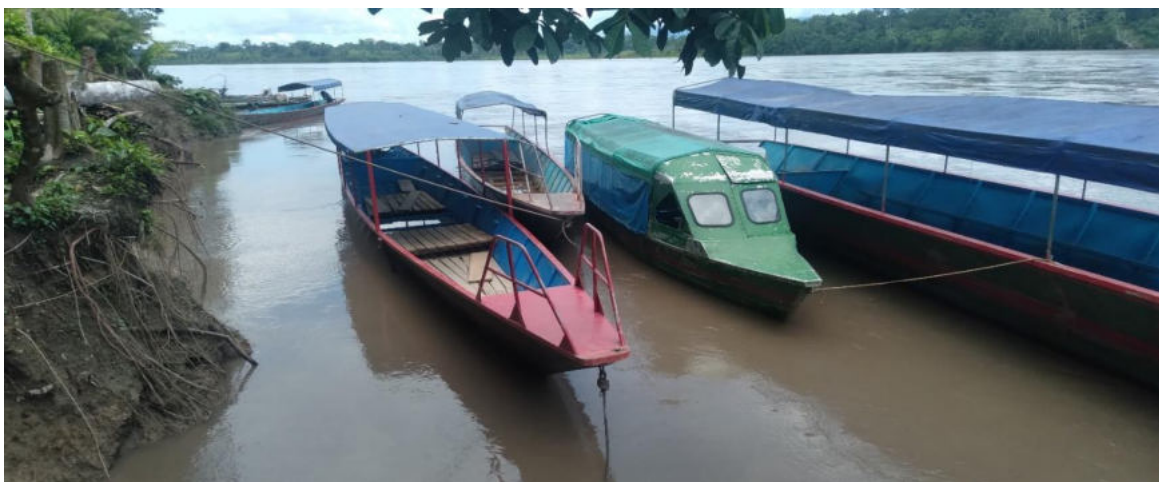
Embarcaciones de metal (chalupas/pongueros) con motor fuera de borda

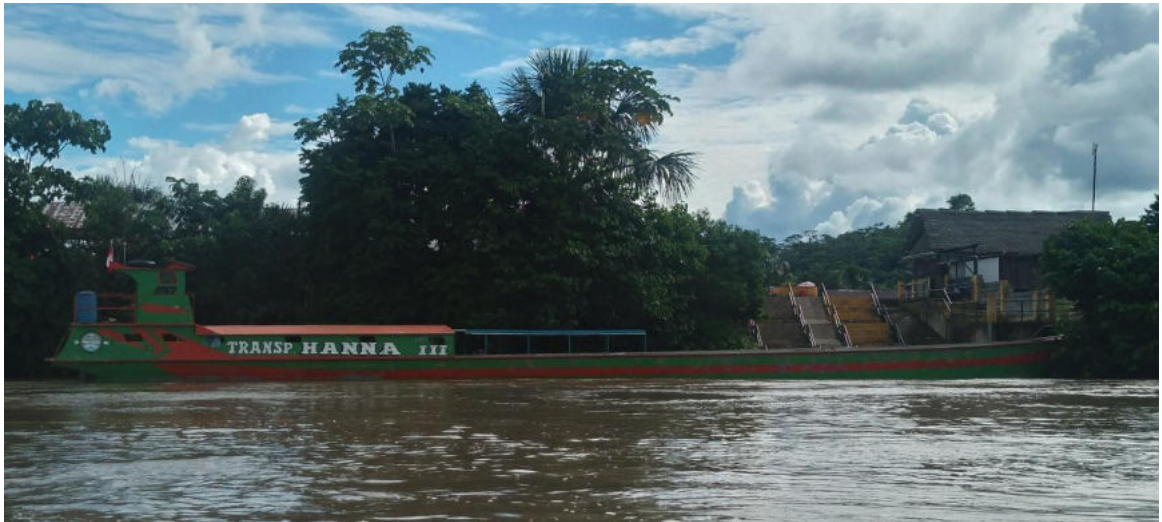
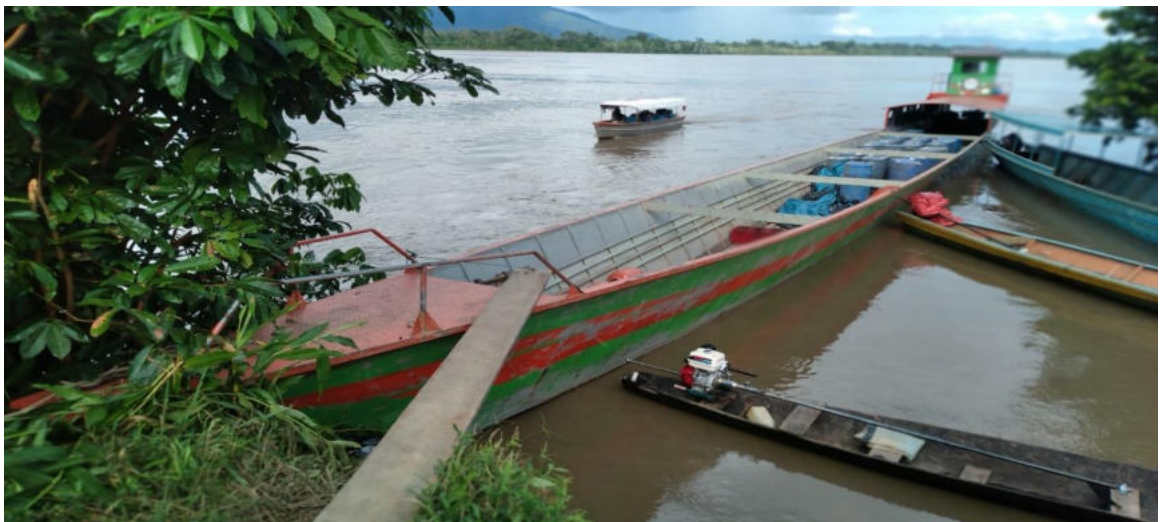
EMBARCACIÓN DE MAYOR TAMAÑO EN EL RÍO SANTIAGO

EN ÉPOCA DE CRECIENTE TRANSPORTA 35 TONELADAS HASTA LA COMUNIDAD NATIVA CANDUNGOS CON 3 PIES DE CALADO Y AGUAS ARRIBA HASTA LA FRONTERA 20 TONELADAS CON 2.5 PIES DE CALADO, DOS MOTORES DE 60 HP.

EN ÉPOCA DE VACIANTE 15 TONELADAS HASTA EL CENTRO POBLADO LA POZA CON 2 PIES DE CALADO.

PROPIETARIO O PATRÓN DE LA EMBARCACIÓN		Héctor Manuel Suñiga Barbosa	
NOMBRE DE LA EMBARCACIÓN	Sin Nombre	UBICACIÓN DE LA EMBARCACIÓN	Poblado Soledad
CARACTERÍSTICAS DE LA EMBARCACIÓN	ESLORA	37 metros	
	MANGA	3 metros	
	CALADO	3 pies	
TIPO DE CARGA	Variada		
TONELADAS DE CARGA	25 toneladas en época de creciente hasta el poblado candungos, de este punto 18 toneladas hasta la frontera		
LUGAR DE CONSTRUCCIÓN	Santa María de Nieva		
RUTA DE NAVEGACIÓN	Todo el río Santiago		
HORAS DE NAVEGACIÓN AL DÍA	8		
OTROS ASPECTOS RELEVANTES	un motor fuera de borda 60 HP

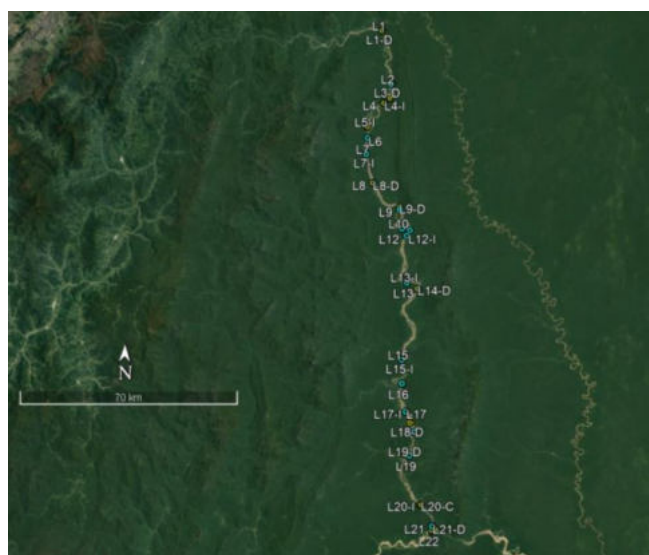
Distribucion de Puntos de muestreo de sedimentos en Río Santiago 2023

Los análisis granulométricos de las muestras de sedimento fueron efectuados en el Laboratorio, aplicando el método del Tamizado. (Manual de Laboratorio en Ingeniería Civil. Joseph E. Bowles), además de complementado en algunos casos con el método del hidrómetro para las fracciones más finas.
